DARIA RUTKOWSKA-SIUDA

# W CIENIU „WIEJSKICH KATEDR” SAKRALNA ARCHITEKTURA DREWNIANA Z OBSZARU DIECEZJI SANDOMIERSKIEJ I KIELECKIEJ NA PRZEŁOMIE XIX I XX WIEKU NA WYBRANYCH PRZYKŁADACH

## IN THE SHADOW OF 'VILLAGE CATHEDRALS'. CHURCH WOODEN ARCHITECTURE FROM THE AREA OF SANDOMIERZ AND KIELCE DIOCESES AT THE TURN OF THE 19<sup>TH</sup> AND 20<sup>TH</sup> CENTURIES, BASED ON SELECTED EXAMPLES

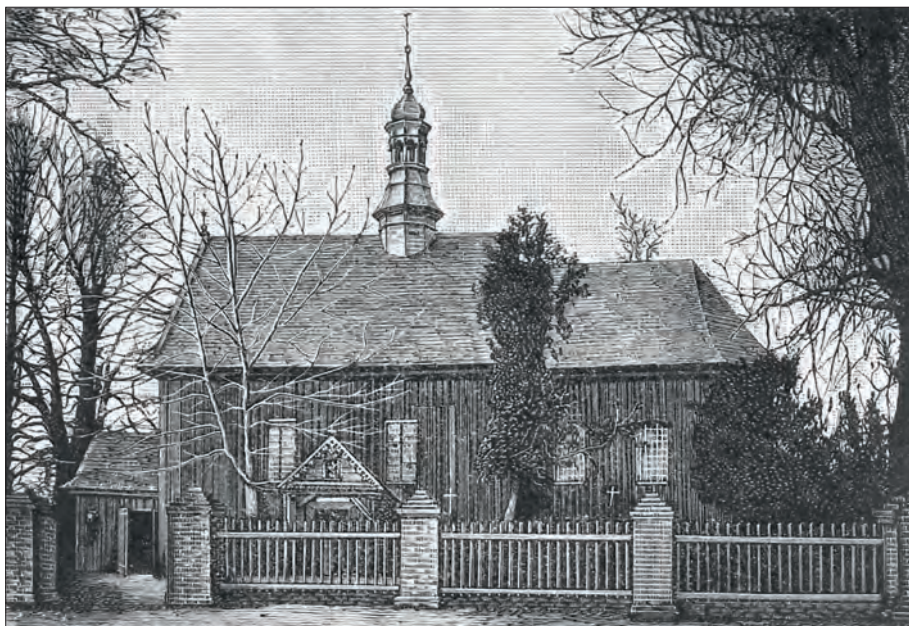
1. Dzierzgow, drewniany kościół pw. Wniebowzięcia NMP, [w:] A. Fridrich, *Historie cudownych obrazów Najświętszej Maryi Panny w Polsce*, t. 3, *Obejmujący obrazy archidiecezyji warszawskiej, diecezji płockiej, wrocławskiej, kieleckiej, sandomierskiej, lubelskiej i sejneńskiej*, Kraków 1908, s. 271, Biblioteka Narodowa, domena publiczna, <https://polona.pl/item-view/d07d614b-a5d5-45ec-89e7-180033e4d73a?page=282>

Również kościołowi pw. Wniebowzięcia NMP w Dzierzgowie przyszło w XX wieku odchodzić w cieniu nowej, okazalszej świątyni [il. 1]. Niestety nie doczekał się on rzetelnej inwentaryzacji.

We wsi Dzierzgowie i tegoż nazwiska gminie w prywatnym posiadaniu będący jest plebanii kolacji prywatnej, mając Kościół parafialny pod tytułem Wniebowzięcia Matki Boskiej w pośród wsi przy gościńcu prywatnym idącym ku Szczekocinom z jednej a z drugiej ku Jędrzejowa strony stojący. Cały z drzewa rżniętego, podmurowany i naokoło tarcicami obity. Sygnowany na r.[ok] 1752. Wchód wielki od zachodu, do tegoż opatrzony dwoma drzwiami drewnianymi

Stan kościoła. Co do ścian dobry i nad całym Kościołem jest podsiębitka z tarcic rżniętych, tak w kruchtach jako i zakrystii, powała jest tylko w kruchtach i nad zakrystią cały biało malowany, filary siwe a u dołu czarne. Posadzka częścią z cegły, częścią kamienna, potrzebująca znacznej reperacji. Prócz tego, że po spisaniu podawczego w roku 1822 Inwentarza był Kościół restaurowany zewnątrz i wewnątrz<sup>16</sup>.

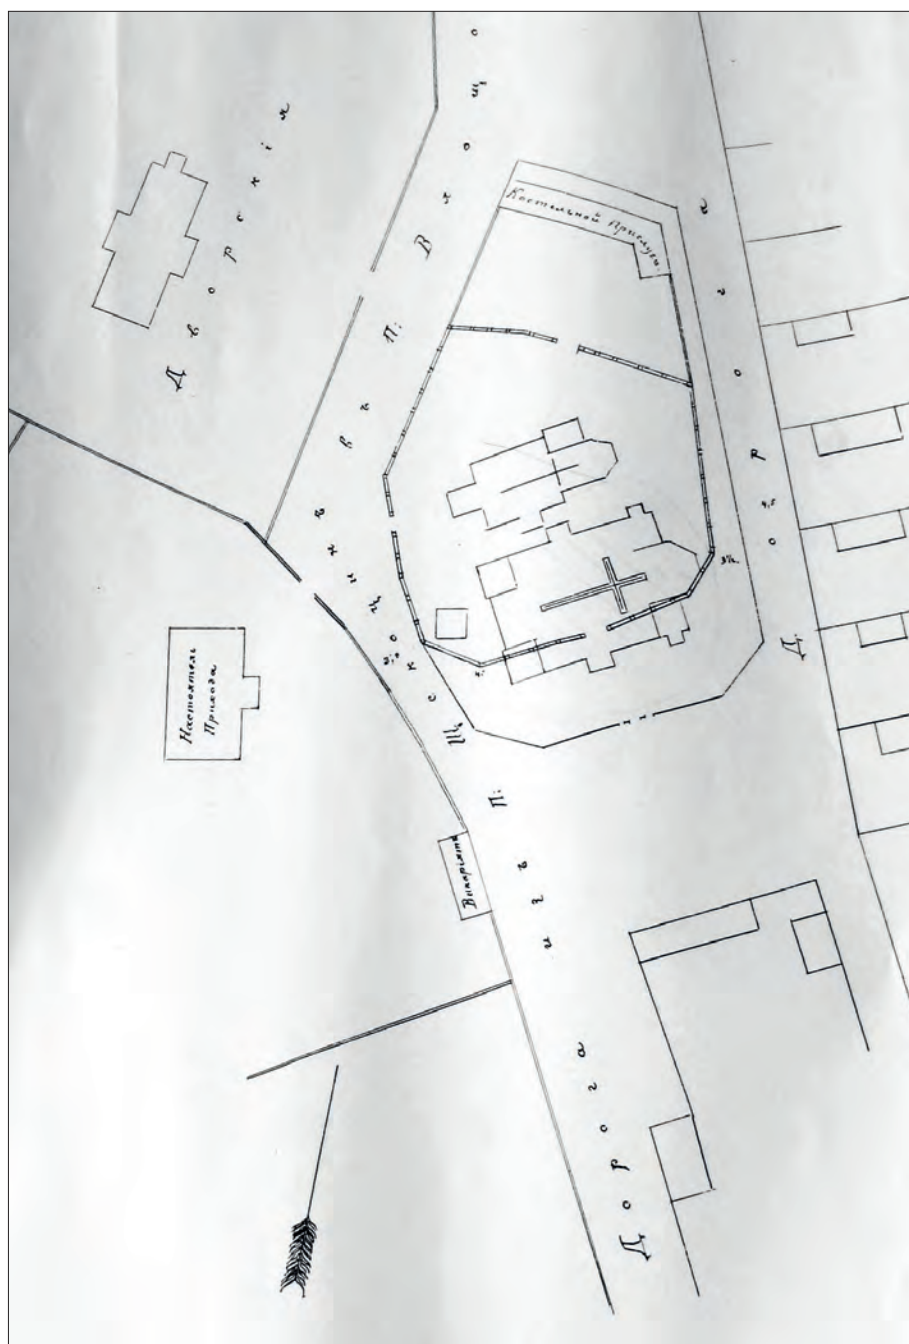
2. Projekt kościoła parafialnego w Dzierzgowie, plan ogólny otoczenia, proj. F.K. Kowalski, Archiwum Diecezjalne w Kielcach, sygn. M-48

Już na początku lat 90. XIX wieku, na placu obok kościoła drewnianego, zaczęto budowę murowanej, neostylowej (łączącej elementy czerpane z romanizmu i gotyku) świątyni, według projektu Franciszka Ksawerego Kowalskiego<sup>24</sup> (podobnego do planów kościoła w Bolesławiu), która była wykańczana do I wojny światowej [il. 2–3]. Drewniany obiekt istniał jeszcze w 1912 roku<sup>25</sup>.

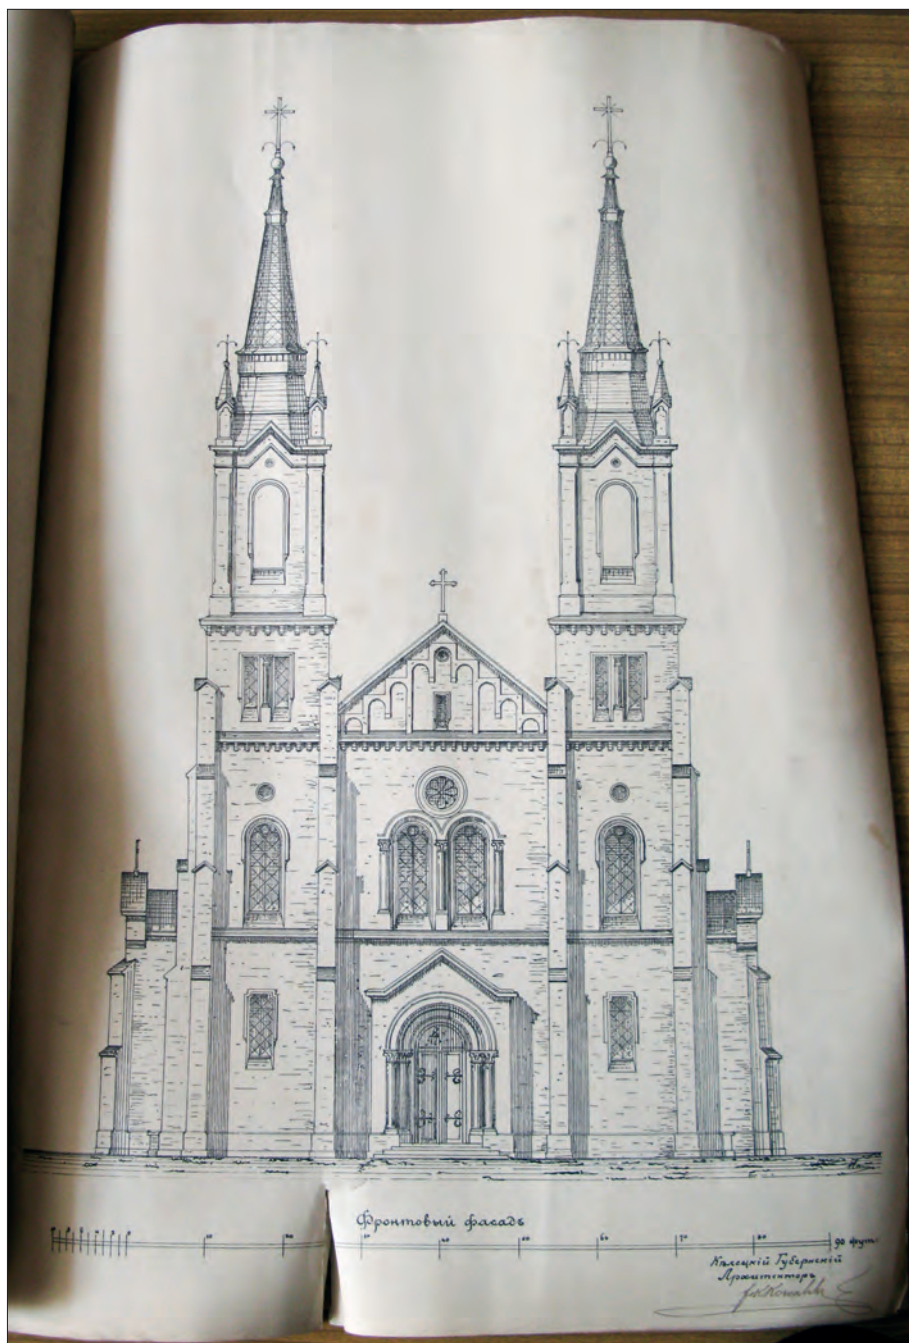
3. Projekt kościoła parafialnego w Dzierzgowie, widok na elewację frontową, proj. F.K. Kowalski, Archiwum Diecezjalne w Kielcach, sygn. M-48

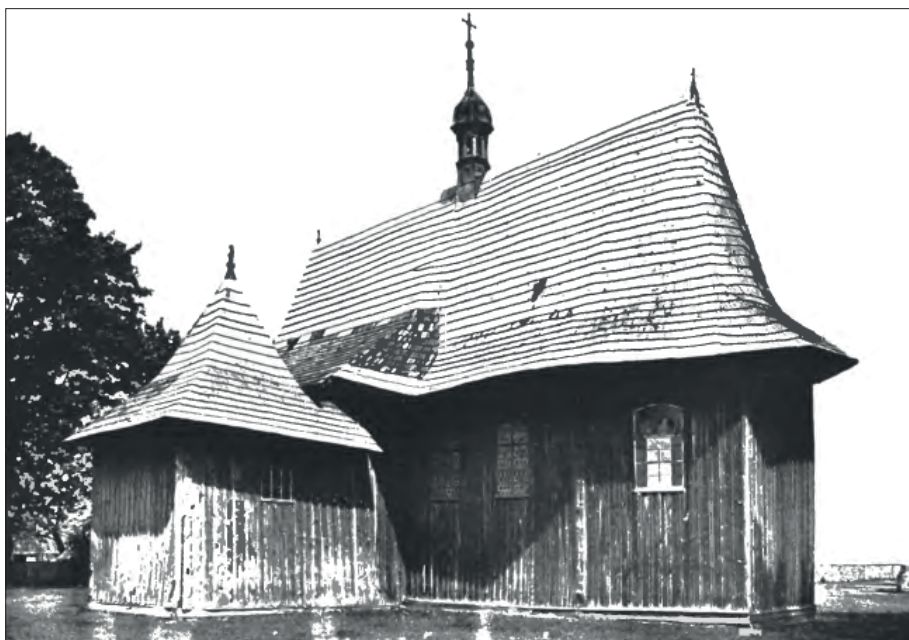
4. Miedziera, kościół od wschodniej strony, fot. A. Bastrzykowski, 1930, [w:] A. Bastrzykowski, *Zabytki kościelnego budownictwa drewnianego w diecezji sandomierskiej*, Kraków 1930, s. 242

Inaczej postąpiono z drewnianym kościołem MB Częstochowskiej (pierwotnie pw. św. Stanisława i Anny) w Miedzierzy [il. 4]. Powstał w 1621 roku, z fundacji Stanisława Przerębskiego (Przerembskiego)<sup>26</sup>. Liczne darowizny na kościół w latach 40. oraz 80., składane przez robotników zatrudnionych przy wielkim piecu w Kawęczynie, górników a także właścicieli kopalni, „maskowały” problem braku przestrzeni<sup>27</sup>. Doceniano wartość estetyczną świątyni, pisano o niej: „budynek orjentowany, w węgiel, na planie gotyckim, o charakterze malowniczym, rozległym i poważnym”<sup>28</sup>. Jej wygląd znany jest dzięki zachowanym fotografiom oraz opisom autorstwa księży Aleksandra Bastrzykowskiego i Jana Wiśniewskiego. U progu nowego stulecia drewniany kościół, przestarzały w odczuciu ówczesnych użytkowników, był za szczupły jak na potrzeby wiernych. Parafia w 2 poł. XIX wieku liczyła ponad 6000 osób. W 1904 roku ks. Jan Kwiecień, w porozumieniu z wiernymi i dziedzicem Felicjanem Jankowskim, postanowił wznieść nowy, murowany obiekt sakralny. W tym samym roku poproszono o wykonanie

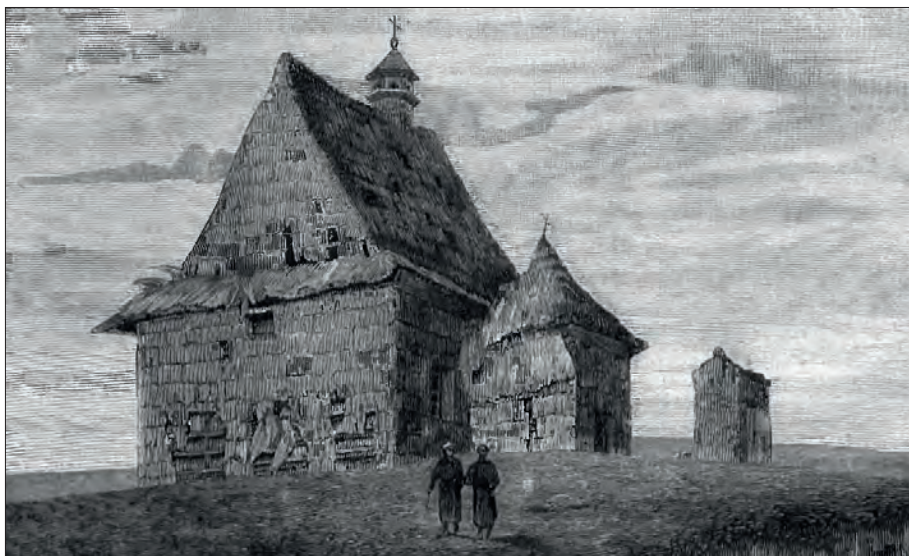
7. Kościół filialny pw. św. Stanisława w Chotelku, [w:] *Kościółek prebendalny*, „Tygodnik Ilustrowany” 1881, nr 90, s. 48

Nieliczne z drewnianych świątyń przetrwały do naszych czasów – chociaż na przestrzeni XIX wieku ich stan nie przedstawiał się pozytywnie, to wytrwałość wiernych, ich przywiązanie do danego obiektu pozwoliły na jego ochronę. Kościół filialny pw. św. Stanisława w Chotelku jest jedynym zachowanym do dnia dzisiejszego przykładem kościoła drewnianego z XVI wieku z obszaru diecezji kieleckiej<sup>52</sup> [il. 7]. Inwentarz z 1823 roku opisuje kościół następująco:

Z drzewa modrzewiowego zbudowany przez fundatorów J.W. Wita Biskupa Płockiego w r.[oku] 1440, teraz gontami obity, konsekrowany przez J.W. Ks. Dominika Małachowskiego Biskupa Lacedońskiego, Sufragana Krak:[owskiego] w r.[oku] 1541. Pobity dachem potrzebującym znacznej reperacji, w którego środku wieża mała, zdezelowana, i w tej podłoga w Kościółku kamienna. Wchód do przysionka z drzwiami drewnianymi na zawiasach z wrzeciędzem i szkublem w których braknie hak żaden bez zamknięcia. Cały ten przysionek drewniany, gontami pobity, potrzebuje znacznej reperacji w dachu. W przysionku kropielnica kamienna. Wchodząc do kościoła drzwi drewniane na trzech zawiasach i hakach z wrzeciędzem i szkublem do zamykania na kłódkę. W tym Kościółku jest ołtarzyk z obrazem św. Stanisława Biskupa Krakow:[skiego] i męczennika. Obraz sam na płótnie malowany, na którym obrazek św. Tekli. Drugi ołtarz na boku gdzie w miejscu mensy [szafa?] z czterema szufladami na aparaty kościelne. W tym ołtarzu obraz P.[ana] Jezusa na płótnie olejno malowany, na tym obrazie dwa serca mosiężne. Przy ołtarzu św. Stanisława ambona mała drewniana, chór drewniany, mały bez pozytywu.

„Tygodnik Ilustrowany” w 1881 roku opisywał, że „Kościół w Chotelku stosunkowo nieznacznym nakładem możnaby jeszcze podtrzymać, ku wygodzie miejscowych mieszkańców i dla zachowania od zagłady rzadkiego dziś zabytku dawnego budownictwa drzewnego. Brak tylko potem inicjatywy i dobrej woli”<sup>54</sup>. Dwa lata później podjęto się remontu obiektu. Kolejne prace prowadzone były przy nim już w XX i XXI wieku<sup>55</sup>.

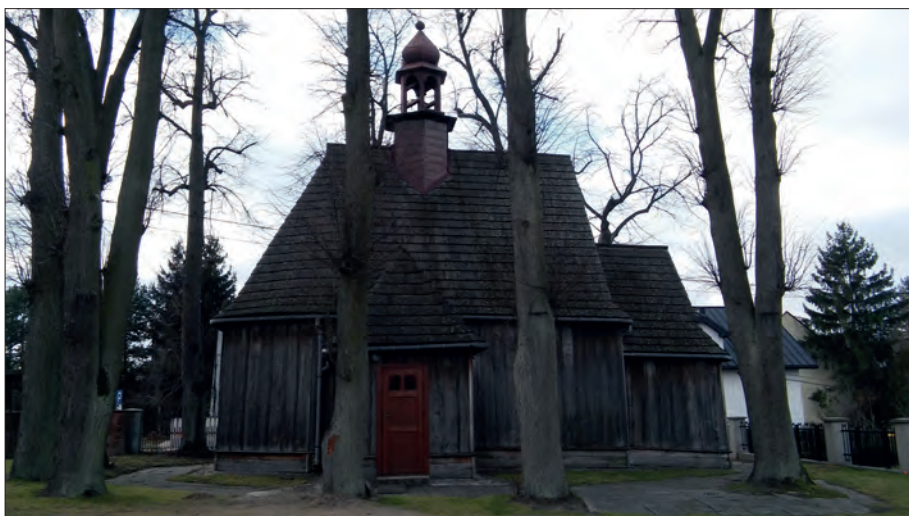
8. Kaplica na Dąbrowie w Kielcach, fot. D. Rutkowska-Siuda 2022

W 2 poł. XIX wieku w mniejszych miejscowościach i osadach przemysłowych stawiano drewniane kaplice. Takim przykładem może być kaplica na Dąbrowie w Kielcach [il. 8]. Podobnie, jak obiekty w Zagórze (powiększony

w latach 80. XX wieku) i Woli Kopcowej, powstała z fundacji, a bardziej z inicjatywy ks. Ćwiklińskiego<sup>56</sup>. Wzniesiona została w konstrukcji zrębowej, jest orientowana, jednonawowa. Przy prezbiterium, od południa, znajduje się kwadratowa zakrystia, od zachodu zaś prostokątna kruchta. Z zewnątrz ściany szalowane są pionowo deską. Sygnaturkę z cebulastym hełmem pokryto blachą. W latach 80. XX wieku obok kaplicy wybudowano murowany kościół NMP Matki Kościoła i od tego czasu drewniany obiekt jest rzadko używany<sup>57</sup>.
