KOŚCIÓŁ PARAFIALNY PW. ŚWIĘTYCH APOSTOŁÓW PIOTRA I PAWŁA W GRODZISKU W DEKANACIE UNIEJOWSKIM

THE PARISH CHURCH OF SAINT APOSTLES PETER AND PAUL IN GRODZISK IN THE UNIEJÓW DEANERY

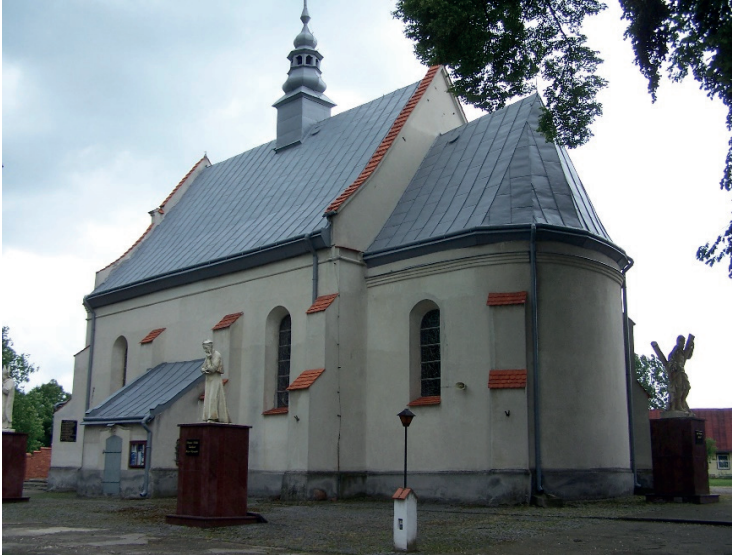
Tytułowa świątynia to ciekawy przykład wzniesionego na początku XVII wieku obiektu sakralnego, wystawionego z fundacji szlacheckiej – staraniem Jana Rudnickiego, kasztelana sieradzkiego, który zdecydował się na budowę świątyni pod koniec swojego życia, ze świadomością, że umierając, nie pozostawi po sobie żadnego męskiego potomka¹, a jego dzieło będzie pełniło funkcję mauzoleum oraz pomnika – architektonicznej dominanty przypominającej o obecności w tym miejscu rodu Rudnickich. Sama lokalizacja kościoła pw. św. św. Piotra i Pawła podkreśla wspomniane funkcje, jako że został on usytuowany na wzniesieniu górującym nad całą Grodzisko i okolicą. Ze względu na jego historię kościołowi temu, który nie doczekał się dotychczas opracowania, należy poświęcić więcej uwagi, i obok przebadania jego dziejów przywrócić mu – w formie próby rekonstrukcji – nowożytne formy (ryc. 1).

Ryc. 1. Kościół parafialny pw. św. św. Piotra i Pawła, Grodzisko
(fot. K. Jarno-Cichosz, 2014)

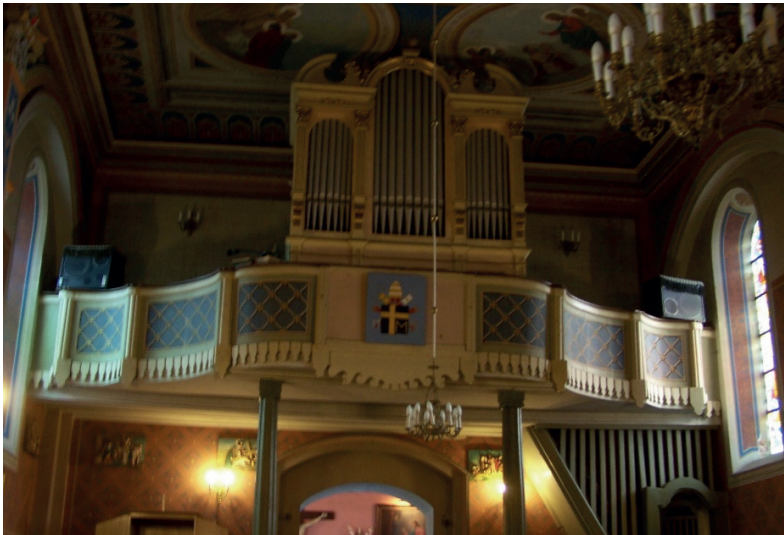
We wnętrzu świątyni, w partii korpusu, płaszczyzny ścian zostały podzielone parami pilastrów umieszczonych analogicznie do usytuowanych na zewnątrz szkarp. Wieńczą je kompozytowe kapitele, na których wsparto zwielokrotniony gzyms obiegający całą nawę, ozdobiony ponad kapitelami pilastrów skromnymi kartuszami herbowymi: Paparona i Rola (na ścianie północnej), Lis i Grzymała (na ścianie południowej). Pomiedzy pilastrami umieszczono w ścianach płytkie wnęki, którym nadano formy łuków arkad. Korpus i prezbiterium przykryte zostały sklepieniami zwierciadlanymi; w zakrystii zdecydowano się na sklepienie kolebkowe. W części zachodniej korpusu znajduje się chór muzyczny o konstrukcji drewnianej wraz z organami pochodzącymi z lat 20. XX wieku¹¹ (ryc. 3).

Ryc. 3. Chór, kościół parafialny pw. św. św. Piotra i Pawła, Grodzisko
(fot. K. Jarno-Cichosz, 2014)

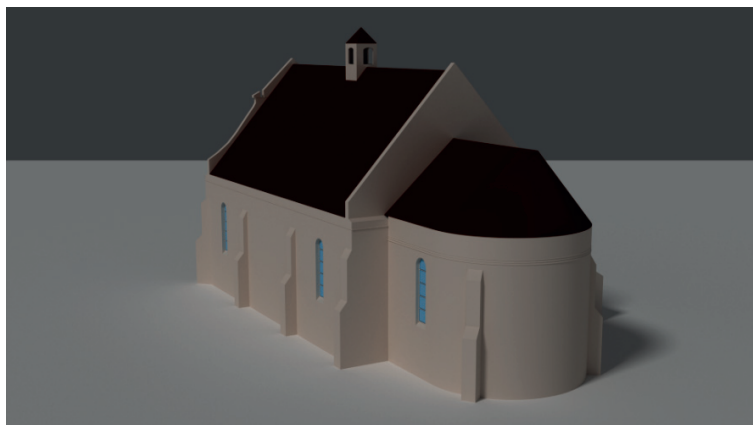
Zaznaczyć przy tym trzeba, że współczesne formy tytułowego obiektu są wynikiem kilku renowacji oraz kilkakrotnej rozbudowy i trudno dziś jednoznacznie odtworzyć jego pierwotny wygląd. Partiami siedemnastowiecznymi kościoła są korpus, prezbiterium oraz zakrystia wzniesione i najprawdopodobniej otynkowane przed 1636 rokiem, na co wskazują informacje zawarte w przeprowadzonej w tymże roku wizytacji¹³ (ryc. 4, 5).

Ryc. 4. Rekonstrukcja siedemnastowiecznego wyglądu kościoła parafialnego pw. św. św. Piotra i Pawła, Grodzisko

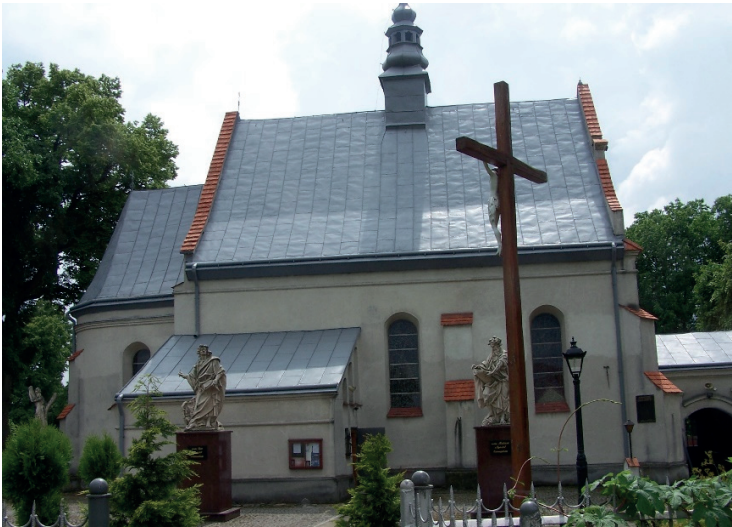
Dzięki trosce administratorów parafii Grodzisko tamtejsza świątynia, choć często wymagająca napraw i modernizacji, przetrwała minione wieki w dobrym stanie (ryc. 6), co stanowi pokłosie intensywnych prac przeprowadzanych w drugiej połowie XIX wieku, pomimo iż kolejne wizytacje odnotowywały konieczność wykonania większych prac remontowych o różnej skali. W tym czasie – zapewne wychodząc naprzeciw potrzebom wiernych – zwiększono dotychczasową kubaturę kościoła poprzez dobudowę kruchty zachodniej, w której dziś umieszczone są ławki dla wiernych.

Ryc. 6. Obecny wygląd kościoła parafialnego pw. św. św. Piotra i Pawła w Grodzisku (fot. K. Jarno-Cichosz 2014)
