## Żeliwo jako nieodłączny element radomskich kamienic z przełomu XIX i XX wieku na przykładzie balkonów na ul. Piłsudskiego

Cast iron as an inseparable element of Radom tenements  
from the turn of the 19<sup>th</sup> and 20<sup>th</sup> centuries  
on the example of balconies on Piłsudskiego Street

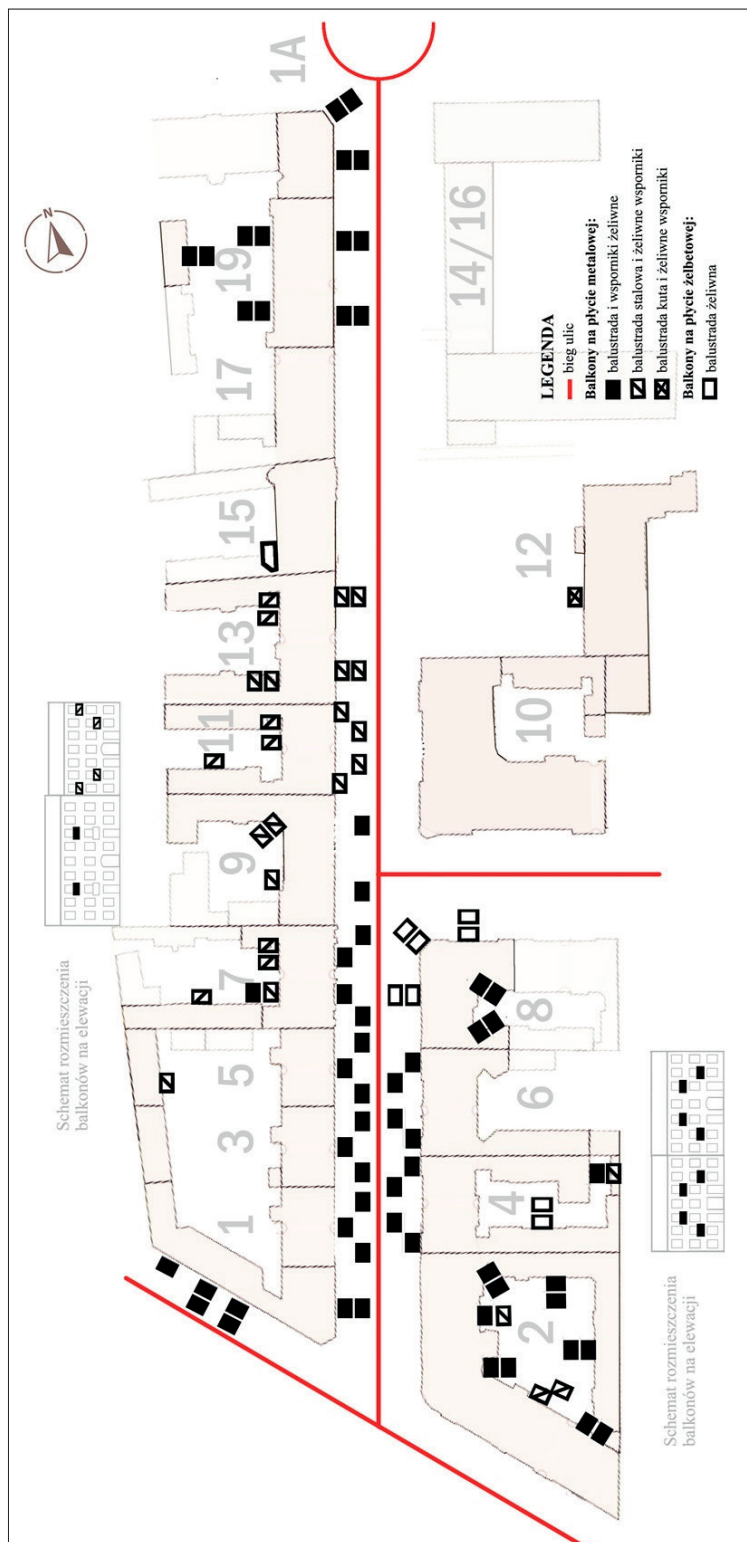
1. Mapa z rozmieszczeniem balkonów żeliwnych na ul. Piłsudskiego. Oprac. autorka

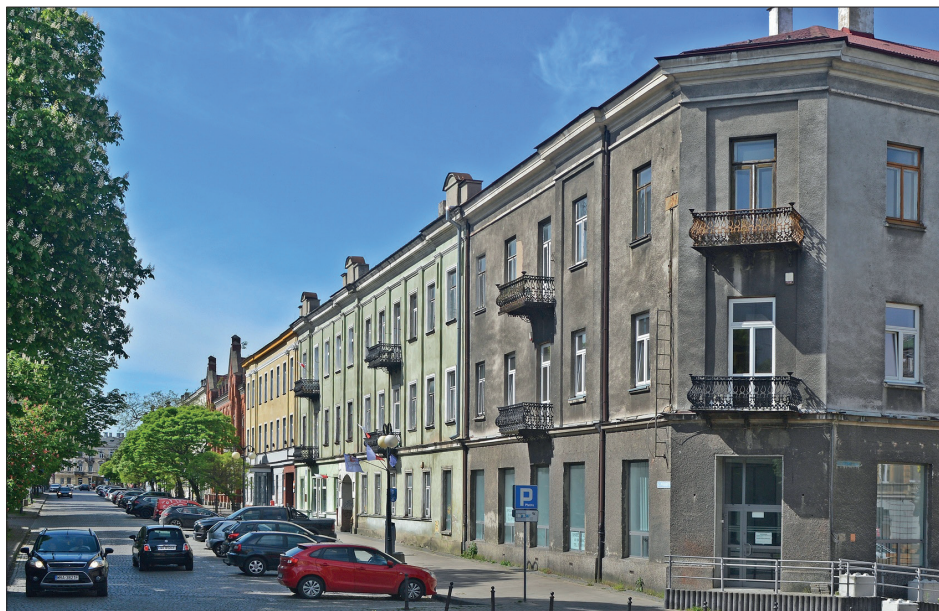
3. Pierzeja zachodnia ul. Piłsudskiego, widok z pl. Konstytucji 3 Maja, od prawej budynek pl. Konstytucji 3 Maja 1A (narożny); fot. autorka, 2024

Elewacje tej narożnej kamienicy zyskały cztery balkony, zgrupowane w dwóch osiach (w narożniku oraz w części widocznej od ul. Piłsudskiego), o jednakowym zestawieniu elementów. Balustrada z charakterystycznym wygięciem tralek (brzuścem) jest wzorem o średniej częstotliwości występowania w obrębie radomskiego śródmieścia [rys. 1C]. W Warszawie przeżywała szczyt popularności w latach 70. i 80. XIX wieku<sup>13</sup>. Wzór funkcjonował co najmniej do czasu II wojny światowej, o czym świadczy umieszczenie go w katalogu odlewni Neptun w Końskich z 1934 roku – co ciekawe – jako balustrady schodowej<sup>14</sup>. W Radomiu jednak wykorzystywana była jedynie do zabezpieczenia balkonów. Miejscowo zachowały się dekoracyjne talerzyki w narożach oraz lambrekiny (galeryjki) okalające płytę balkonową.

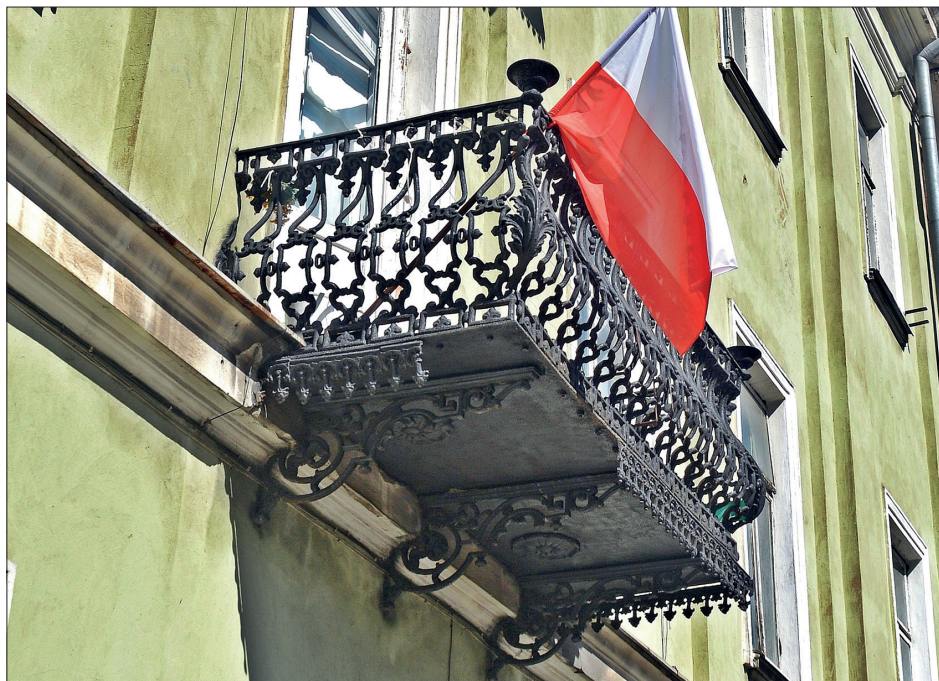
4. Balkon żelazny na elewacji frontowej przy ul. Piłsudskiego 19 na wspornikach z motywem putta (rys. 2.2), z rozetami na płycie (rys. 3.1) i z „wybrzuszoną” balustradą (rys. 1C). W tej konstrukcji zachowały się często wybrakowane lambrekiny (rys. 4.2) i talerzyki w narożach balustrady; fot. autorka, 2024

Balkony elewacji frontowej, rozmieszczone po dwa w dwóch osiach, korzystają z takich samych wzorów jak w elewacji sąsiedniej (pl. Konstytucji 3 Maja 1A [rys. 1C, 2.2, 3.1]). Z kolei balkony elewacji od podwórza (także cztery w dwóch osiach) posługują się o wiele rzadziej spotykanymi wzorami. Wykorzystano balustradę z motywem plecionki wywodzącą się z odlewni w Białogonie (wzór 5/o)<sup>16</sup>, stosowaną także chętnie do ogradzania nagrobków<sup>17</sup> [rys. 1G]. Bardzo podobny wzór (z drobnymi różnicami w detalu) ponawiany był także w katalogach

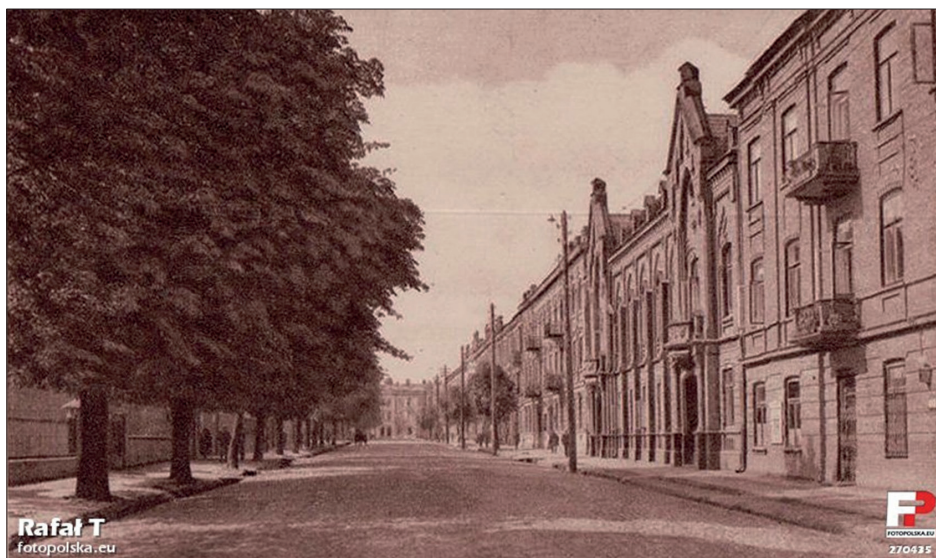
5. Radom, ul. Piłsudskiego, 1930–1939, pocztówka, widoczny budynek nr 17 przed demon-  
tażem balkonów (od prawej); [https://fotopolska.eu/Radom/u159289,ul\\_Pilsudskiego\\_](https://fotopolska.eu/Radom/u159289,ul_Pilsudskiego_Jozefa_marsz.html?f=270435-foto)  
[Jozefa\\_marsz.html?f=270435-foto](https://fotopolska.eu/Radom/u159289,ul_Pilsudskiego_Jozefa_marsz.html?f=270435-foto) [dostęp: 30.04.2024]

Jak wynika z zachowanej ikonografii, balkony z elewacji tego budynku zostały zdemontowane na początku lat 70. XX wieku. Ich zarys jest widoczny na fotografiach z lat 30. oraz przełomu lat 60. i 70. XX stulecia. Brak ich już na zdjęciu z 1977 roku<sup>24</sup>. Niestety materiały te nie dają możliwości pewnego określenia typologii tych balkonów – odczytać można jedynie, że najprawdopodobniej oparte były na płycie żelbetowej.

24 Por. fot. nr 4 z lat 1930–1939 z widocznymi balkonami, oraz z lat 1965–1975, zob. <https://fotopolska.eu/301193,foto.html>. Archiwum WUOZ w Warszawie delegatura w Radomiu dysponuje fotografią z 1977 r., na której elewacja jest już pozbawiona balkonów.

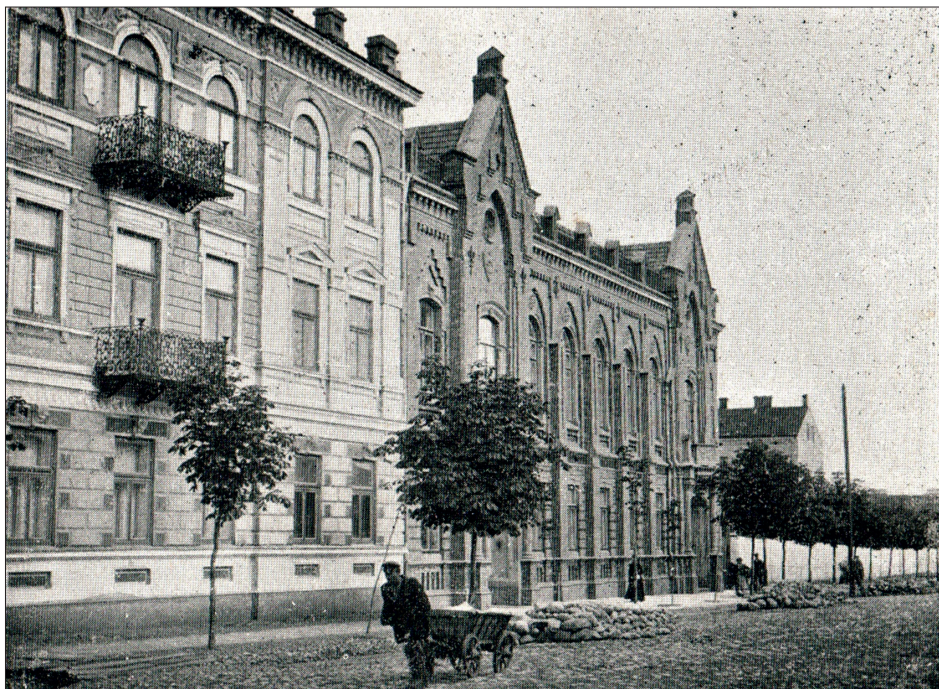
6. Budynki nr 13 i 15 (od lewej); sąsiednie nieruchomości (nr 17, 19 i budynek narożny) nie zostały jeszcze wzniesione; *Kasa Przemysłowców*, [w:] JANKOWSKI 1899, <https://bc.radom.pl/dlibra/publication/9/edition/9/content> [dostęp: 30.04.2024]

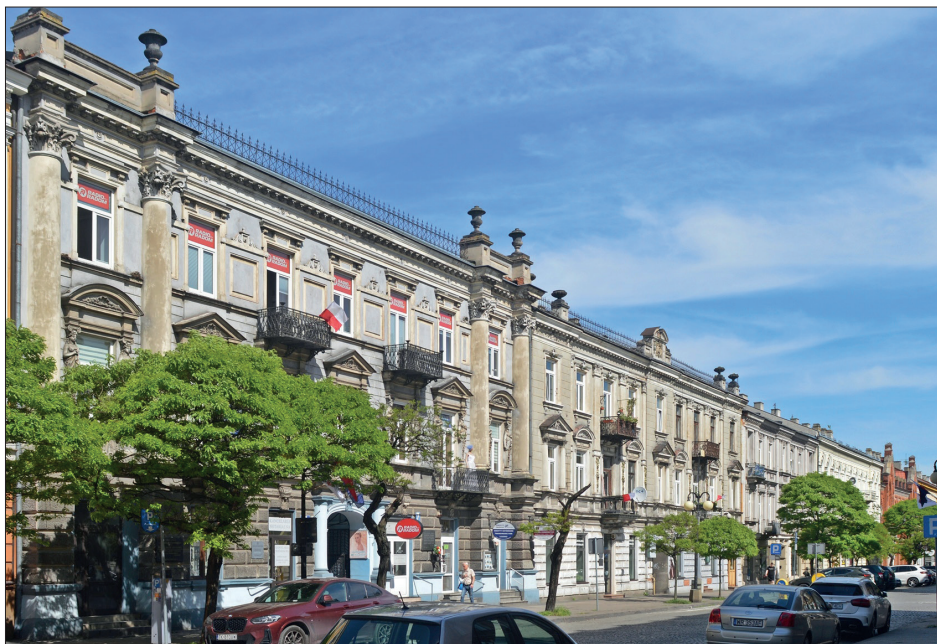
8. Pierzeja zachodnia ul. Piłsudskiego; od lewej budynek nr 7, 9 i dalsze; fot. autorka, 2024

Balkony elewacji frontowej łączą dwa rozwiązania: na pierwszym piętrze betonowe o wystroju sztukatorskim, na drugim – metalowe z żeliwnymi, najbardziej „typowymi” wspornikami [rys. 2.1], rozetami oraz taką samą balustradą, jaka niegdyś zdobiła elewację pod numerem 13 [rys. 1D]. Elewację od podwórza artykułują trzy balkony, które mają jedynie żeliwne wsporniki (wzór jak na froncie [rys. 2.1]), nie mają rozet, a balustrady z prętów stalowych.

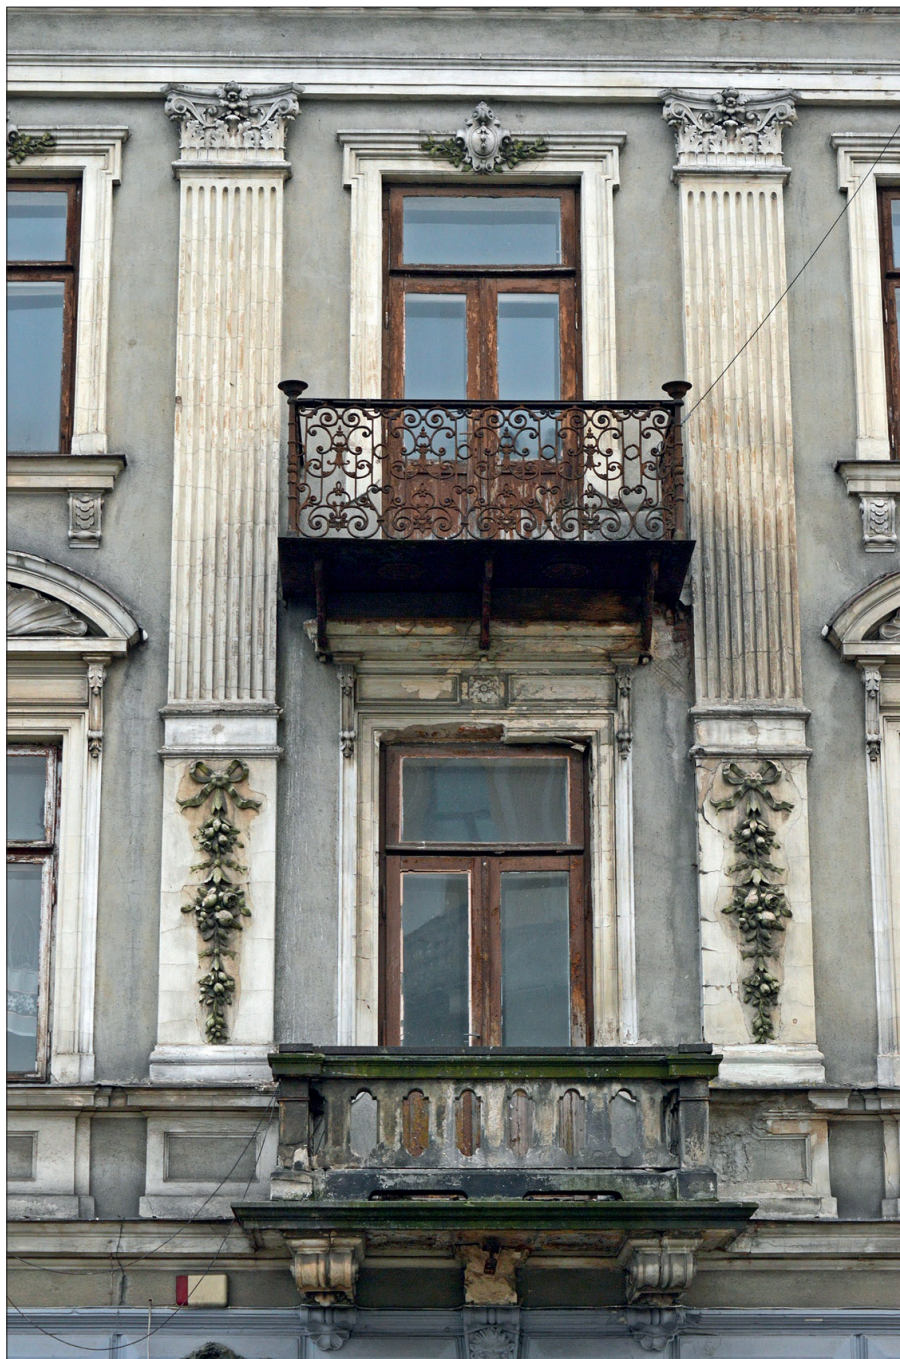
9. Balkony na elewacji kamienicy przy ul. Piłsudskiego 9; rzadziej spotykane zestawienie balkonu żelbetowego (I piętro) i żeliwnego (II piętro); fot. autorka, 2024

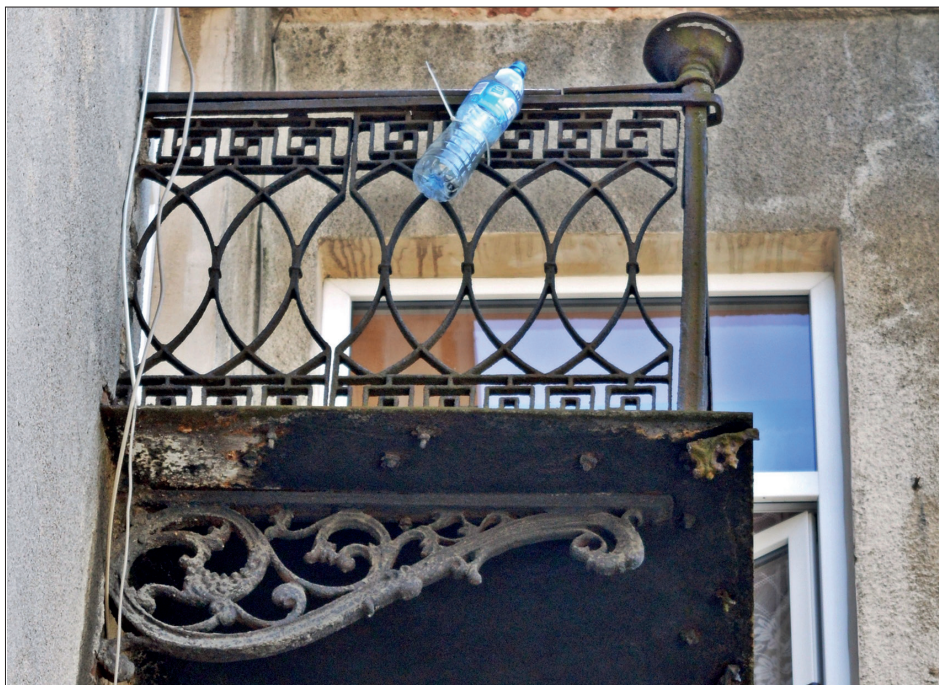
10. Balkon od podwórza przy ul. Piłsudskiego 7 z najpopularniejszym typem wspornika, widok z boku; fot. autorka, 2024

Wszystkie balkony od podwórza, tj. cztery na elewacji tylnej budynku głównego oraz jeden na oficynie, otrzymały wsporniki żeliwne o analogicznym modelu [rys. 2.1]. Na elewacji tylnej balkony rozmieszczono po dwa w osiach przy styku z oficynami. Podobnie jak na oficynie mają balustradę stalową, z wyłączeniem jednego (drugie piętro na osi południowej), z barierą z motywem łuków [rys. 1A].

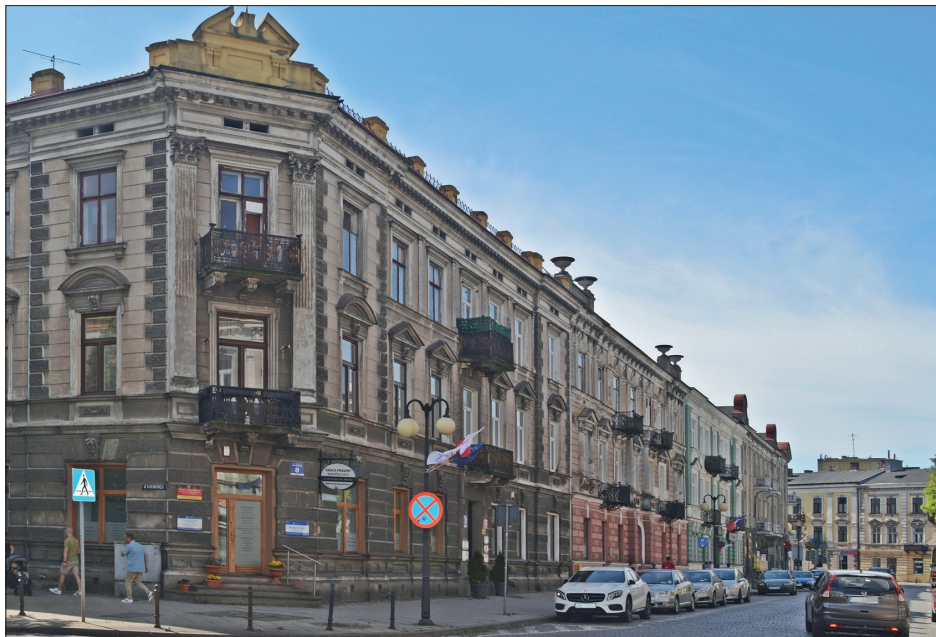
11. Pierzeja wschodnia ul. Piłsudskiego; od lewej budynek nr 8 (narożny przy skrzyżowaniu z ul. Sienkiewicza); fot. autorka, 2024
